前回会合におけるご質問への  
回答について

平成29年 2月 15日  
北海道電力株式会社

【効率化（繰り延べ）の事例】～ 苫東厚真発電所2号機 煙道本格修繕工事の繰り延べ

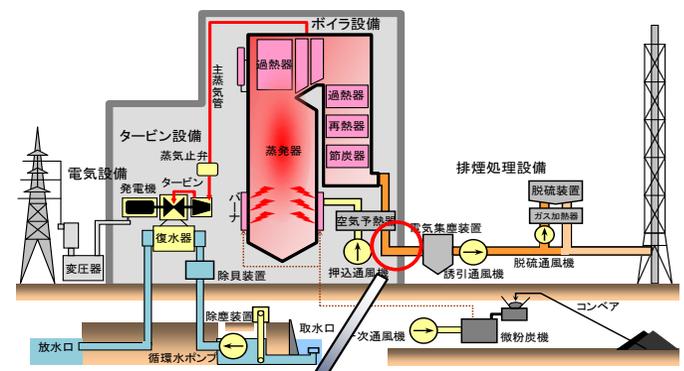
煙道（A系統）の外観図

- ・ 苫東厚真発電所2号機（昭和60年運転開始）の煙道※<sup>1</sup>は、長期間の使用により外側を覆っている部材から雨水が浸入し、腐食が著しく穴あきが発生している状況です。  
※<sup>1</sup> 煙道…ボイラー燃焼後の排ガスを煙突に導くダクト
- ・ 穴あきへの応急処置として、当て板による補修を行ってきましたが、特にボイラーから電気集塵装置※<sup>2</sup>に至る煙道については、補修部が広範囲にわたり多数存在しており、本格的な修繕が必要となりました（下図A部）  
※<sup>2</sup> 電気集塵装置…排ガスから静電気により灰を取り除く装置
- ・ このため、2系統ある煙道のうち、1系統（A系統）については平成23年度に修繕を実施し、残る1系統（B系統）についても平成26年度に修繕を計画していました。

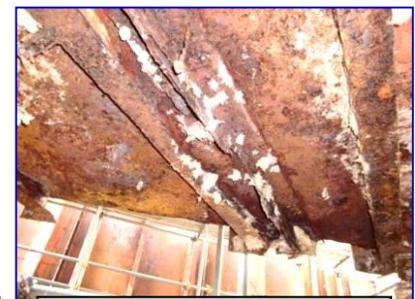
煙道（底板）外部腐食状況

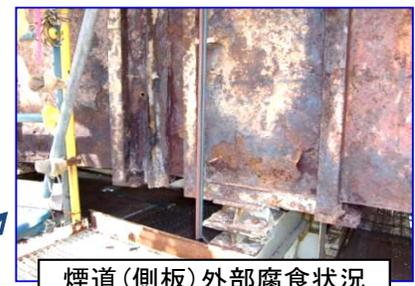
煙道（側板）外部腐食状況

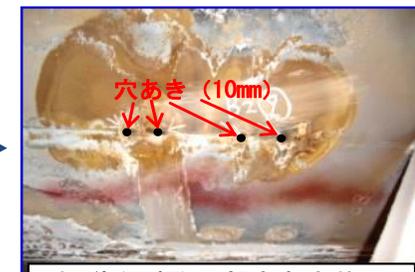
煙道（天板）内部穴あき状況

※ 左写真はA系統の修繕工事実施前のものです。現在のB系統の内外腐食・穴あき状況は同様の状況となっています。

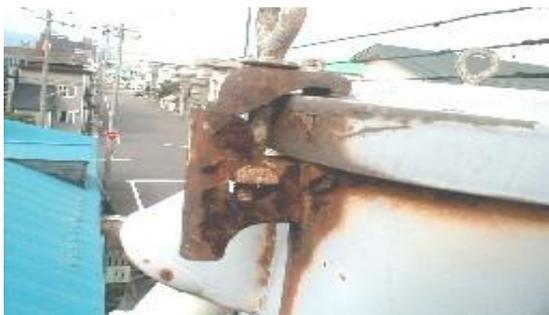
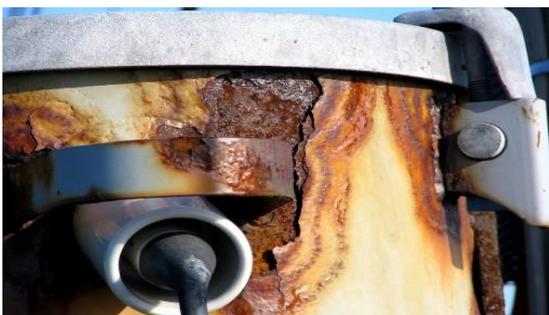
劣化進展	劣化基準と対応期限	変圧器上部の状態	変圧器充電部の状態
大	錆の発生が進行しており、浮き錆、剥離に進展している

発見から1ヶ月以内に実施

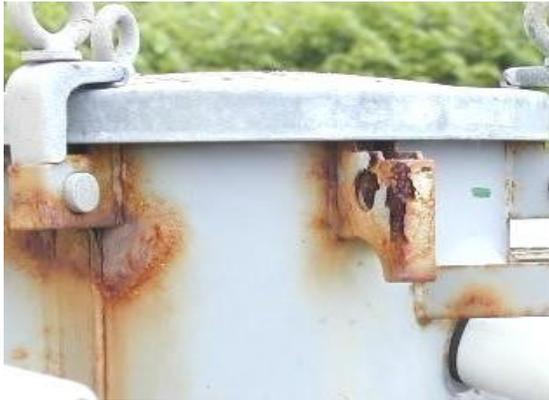
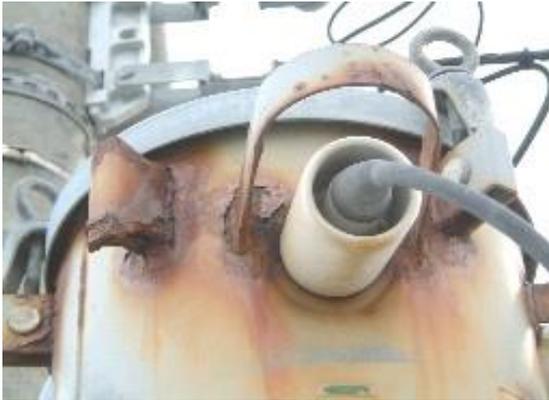
中	錆が発生しており、一部浮き錆に進展している

従来は1年以内に実施

<u>設備状況を勘案し、一部繰り延べ</u>
