# ＜ミクロ検証＞ 効率化施策 パンザーマスト（鋼板組立柱）の部分補強工法

2023年 8月 2日  
北海道電力ネットワーク株式会社

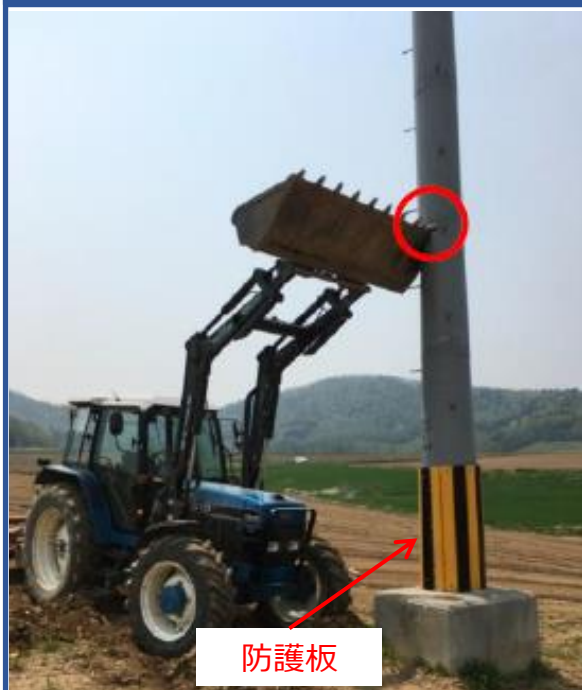
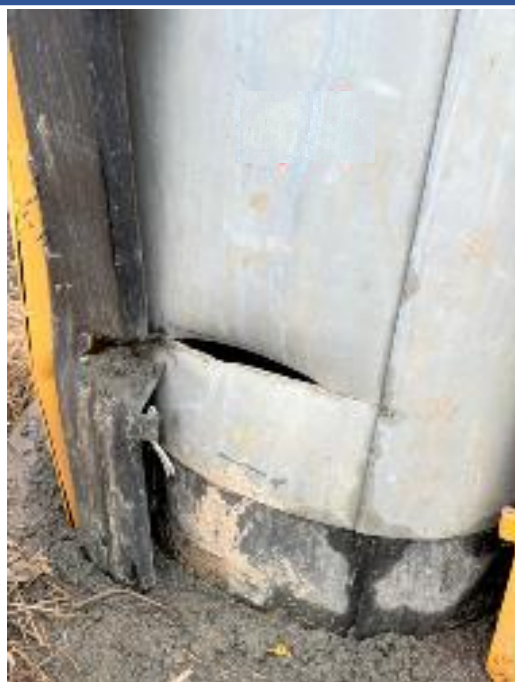
## 農耕機器接触による損傷事例

- パンザーマストを耕作地等に施設する場合には、農耕機器の接触等による損傷を防止するために、防護板の設置による対策を行っているが、農耕機器の接触により局部的な損傷に至るケースが過去から5件／年程度発生している。
- また、近年、地際腐食による損傷が確認され始めるなど、経年劣化も進行している状況であり、今後取替工事は増加することが見込まれる。

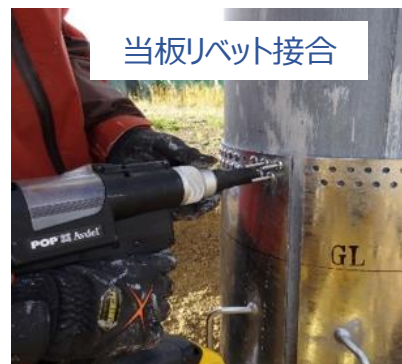
※リベット接合：部材の接合部を重ねて穴を開け、リベット（鉚）を差し込み、端部をつぶして接合する工法。

当板

部材を重ねて穴を開け、  
リベット（鉚）を差し込む

端部をつぶして接合

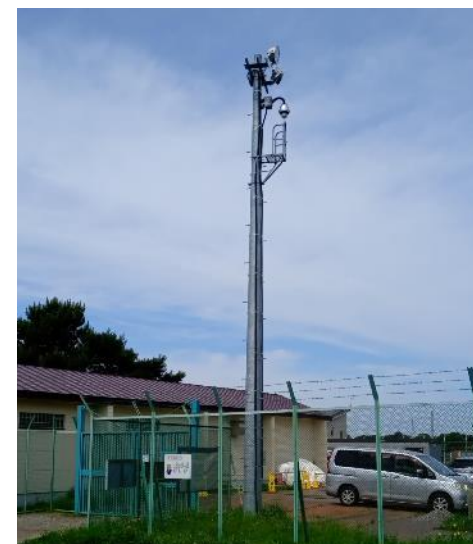
### 変電所の照明柱

- **変電所の照明柱など、送電用途以外のパンザーマストにも適用可能**である他、特殊な工法ではなく、溶接接合のような資格が不要で作業員を限定しない工法のため、汎用性が高いと考えている。
